# 香港表面處理學會 麥兜的新衣 (一)

麥兜銅像的翻新歷程記誌（表面處理通訊第54期）

# 香港表面處理學會 麥兜的新衣 (二)

麥兜銅像的翻新歷程記誌（表面處理通訊第55期）

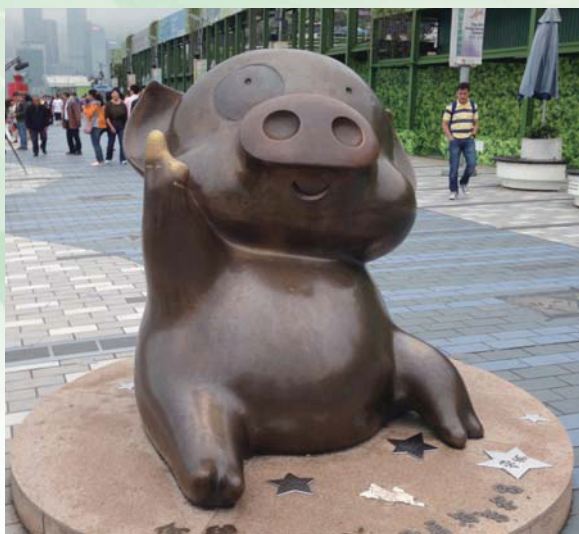
學會於2011年11月初應麥兜創作人麥家碧小姐(以下以Alice稱呼)要求提供技術方案，以改善麥兜銅像在完成短短數月後(圖2)已發生嚴重的腐蝕問題。鑑於麥兜是世界華人社會中最有代表性的人氣卡通偶像之一，陪伴著我們新世代一起成長，乃香港人之光，我會當義不容辭，特

圖2 3個月後銅像樣貌

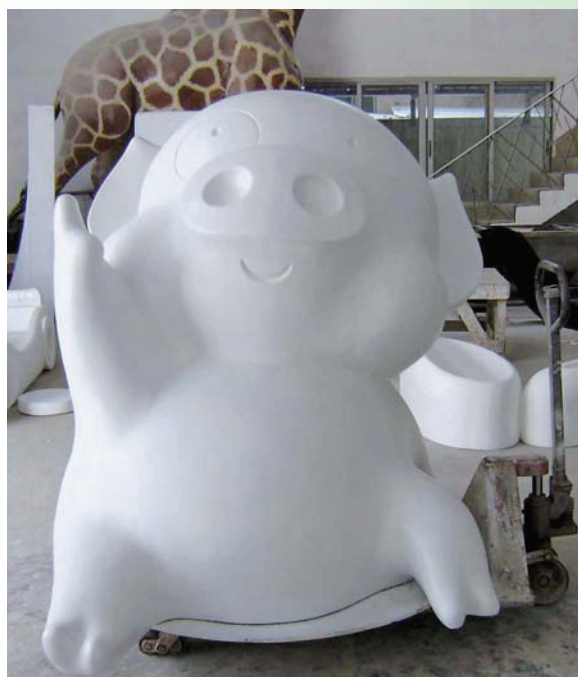
圖4 白色的塑泥模型

- iv) 所提供小許粉紅金色效果的著色劑乃透明淡紅色的液體，從表面來看，並不含有麥兜所需的粉紅金色的填充色素(Pigment)，這人工合成著色劑的配方只能提供短暫的表面染色效果，並未能導至一層致密度高和結合力強的銅綠保護皮膜的生成，且配方沒有考慮到銅像最終會長期放置於室外嚴酷的腐蝕環境中。
- v) 麥兜右眼的胎痣和鼻子的部位是用較純的銅料澆鑄出來，有可能是紅銅，且銅壁較厚，要求深紅銅色的著色，處理較容易，表面腐蝕較小，但同樣已部份已退色。(圖4)
- vi) 銅像經人工合成銅綠著色處理後，必須做罩光處理，之後上臘(資料很少，未能求證)。
- vii) Alice不滿意第一次著色效果，要求第二次著色，是否有再經脫脂淨化程序，處理不當會引致附著不良，著色層容易剝落(未能求證)。

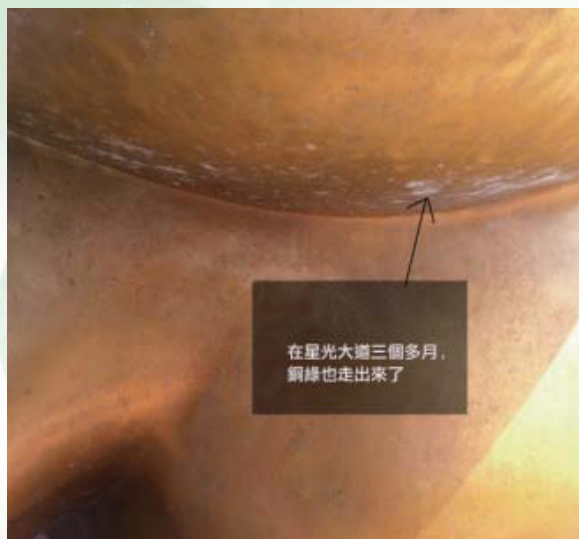
- 在星光大道三個多月，銅綠（筆者註：應是疏鬆的銅氧化物）也出來了（圖5），身體好幾處本來銲接的地方因為不同程度氧化都明顯看得見。

圖5 三個多月銅綠都出來了

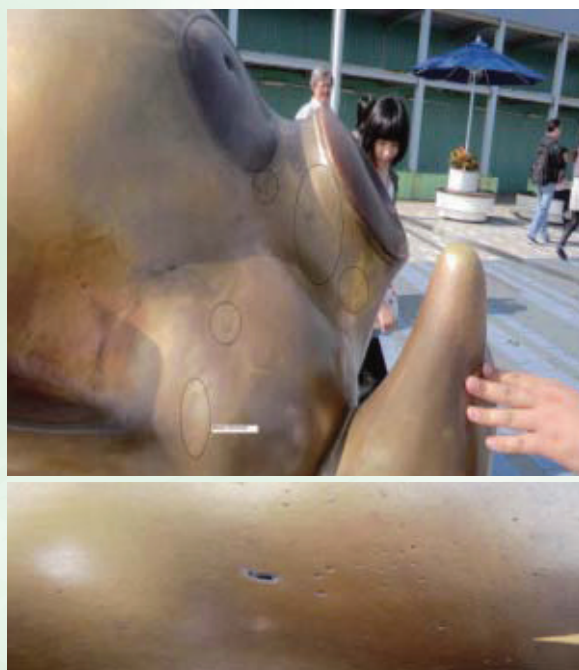
澆鑄銅像所用的銅水應為黃銅水(銅鋅合金)而非青銅水(銅錫合金)，含有其它金屬雜質，加上銅壁太薄，容易被腐蝕。現場觀察，較薄部位只有2mm厚度，已佈滿不少已穿透銅壁的小孔，小孔面積最大可達 2mm x 4mm (圖6)，因靠近維多利亞港，高鹽份的海水有機會從這些微小孔滲透至內壁，加快腐蝕速度。

圖6 最大 2mm x 4mm 的小孔

- 1) 把銅像原塗料磨掉，並用旋轉打磨機在表面粗磨及幼磨；
- 2) 用微鹼清潔劑除油，並用軟布抹除表面外來污染物；
- 3) 用含納米材物質的填充物料作補灰 (glazing putty)，把原來已被穿孔腐蝕的密密麻麻小孔封堵起來，灰層自然風乾，再用旋轉打磨機精磨；
- 4) 噴塗：合共四層溶劑性塗層，採用空氣槍作為噴塗工具，以取得較佳的油漆霧化效果，每層採濕碰乾處理方

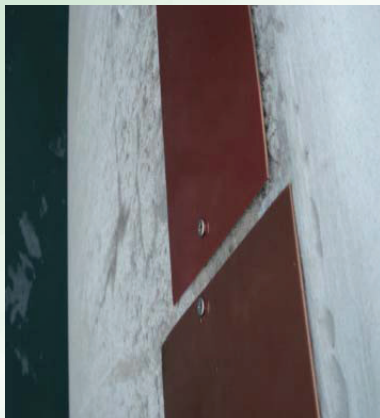
在這段時期內張先生與他的助手在靠近麥兜銅像的堤邊，連續性地做模擬環境塗層抗腐蝕測試（圖1），把不同樹脂組合和多塗層組合的銅基材平板，緊固於堤邊，定期觀察其腐蝕程度，同時，因為這些銅板放置的位置更接近高鹽份的海水，故此其面對的環境侵蝕和

圖2：2012-5-29  
抗蝕測試三塗與四塗的比較

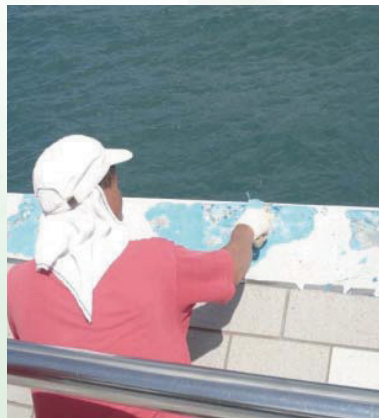
圖3：2012-7-28  
模擬環境抗蝕測試的緊固工作

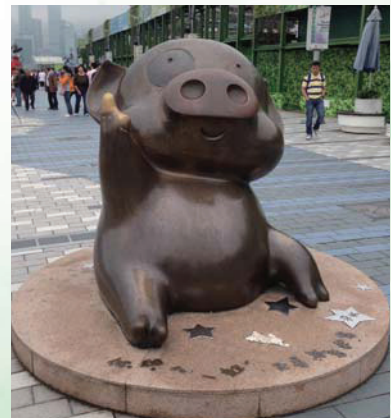
圖4：2013-5-6  
工程小進行之前

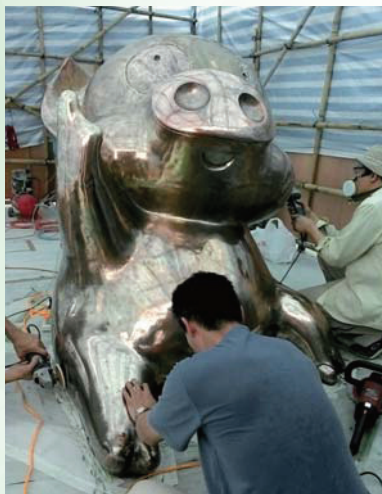
圖7：2013-5-15  
前處理-打磨工序

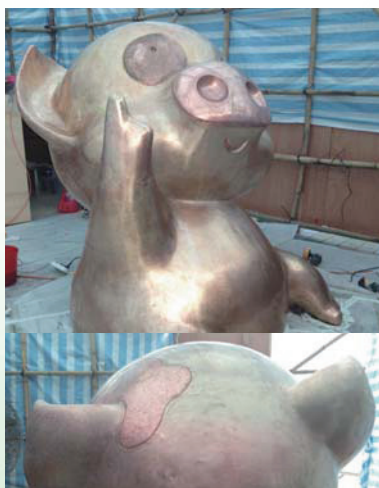
圖8：2013-5-16  
前處理-清潔除油工序

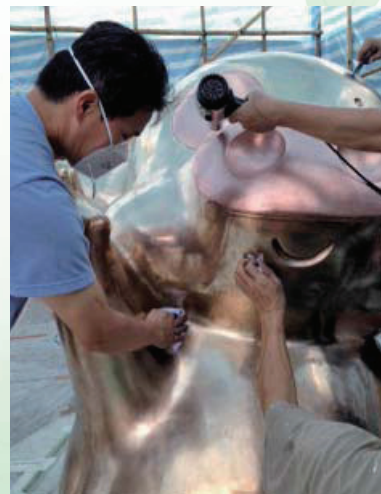
圖9：2013-5-17  
前處理-補灰工序

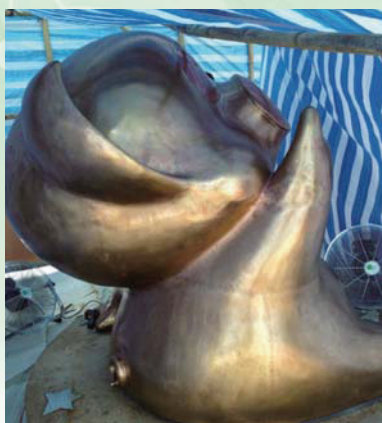
圖10：2013-5-20  
塗裝前期

- i) 第一塗：環氧樹脂底漆
- ii) 第二塗：中間塗，其組成包括含丙烯酸混合樹脂 (hybrid resin)、納米填充劑、表面活化劑、顏料等
- iii) 第三塗：中間色漆塗，其組成包括混合樹脂、增塑劑、表面活化劑、多種填充料、紫外光吸收劑，和配

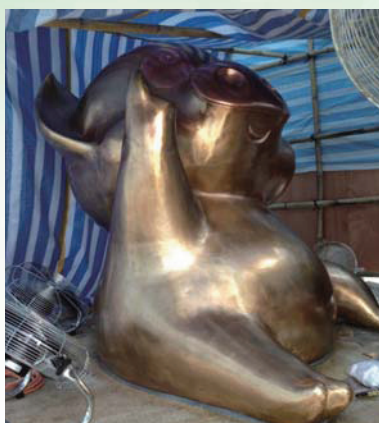
圖11：2013-5-27  
塗裝中期

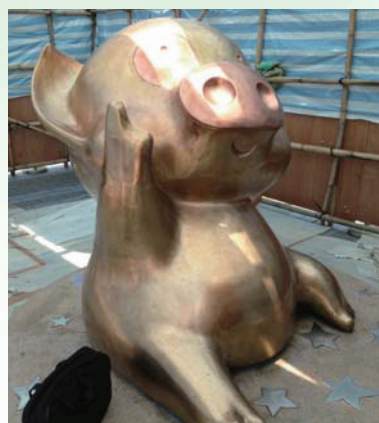
圖12：2013-6-3  
塗裝後期

iv) 第四塗：罩光漆，主要為氟碳透明樹脂，含紫外光抑止劑。

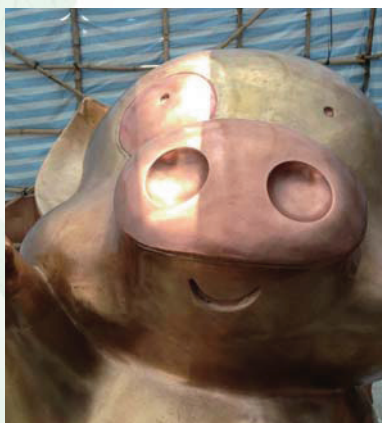
圖13：2013-6-3  
上水晶臘

5) 防紫外光的水晶打臘。

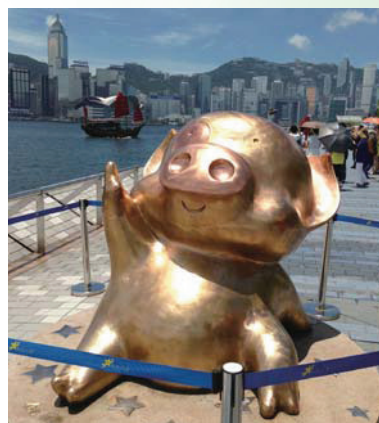
圖15：2013-6-4  
麥兜換上了新衣
